## Розділ 1. Загальні дані

Даний звіт про проведення обстеження технічного стану конструкцій житлового горища 24 поверхової житлової будівлі, в межах квартири №132, в осях “6-9”×“В-Ж”, див. рис. 3.3, складений на підставі технічного завдання наданого замовником.

Обстеження виконане ТОВ “ВЦБК” у червні 2020 р.

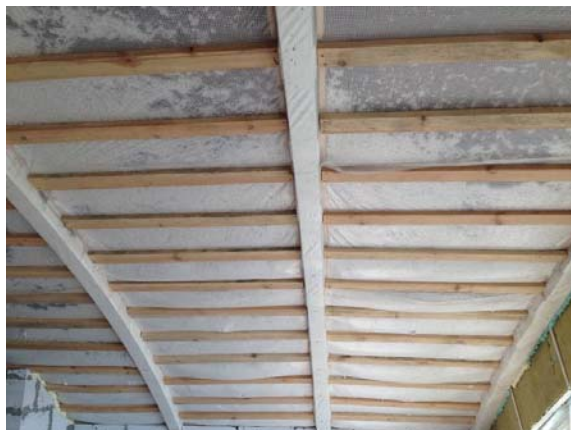
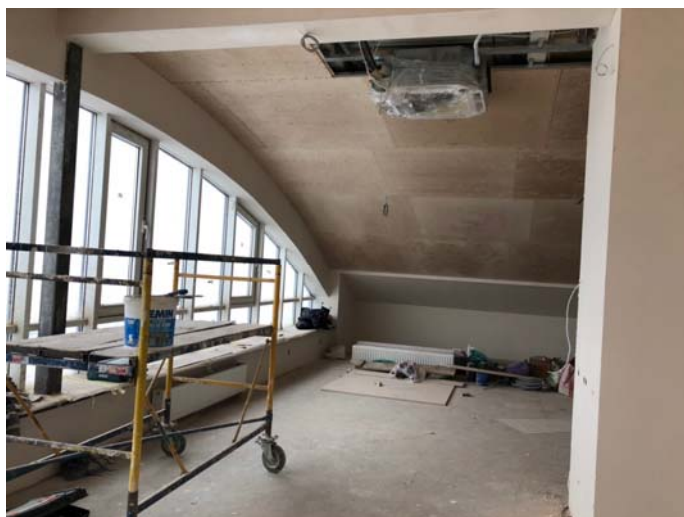
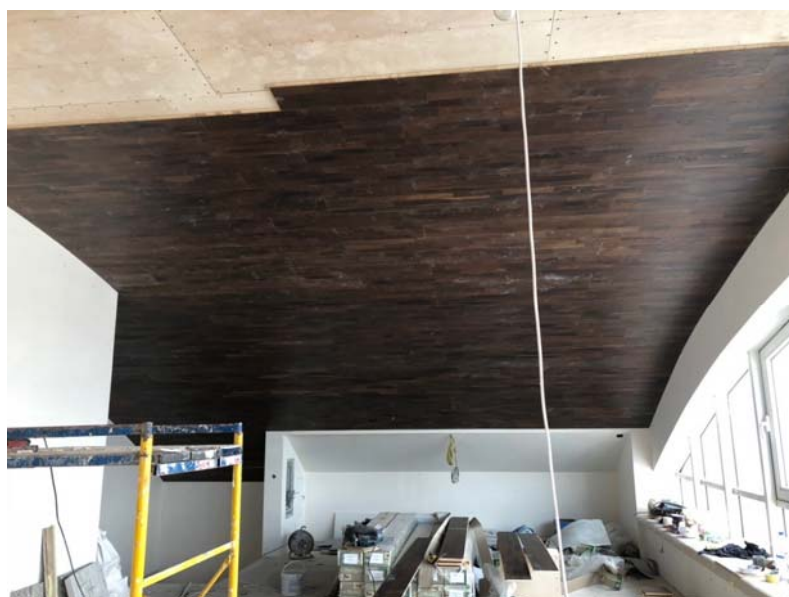
Додатково власником квартири під час проведення ремонту виконане утеплення конструкцій покрівлі целюлоза, влаштована додаткова дерев'яна обрешітка, мембрана та фінішне оздоблення, див. фото 3.10 нижче:

3.10. Додаткове утеплення конструкцій покрівлі горища квартири власником під час проведення ремонтних робіт (станом на 2017 р. архівне фото).

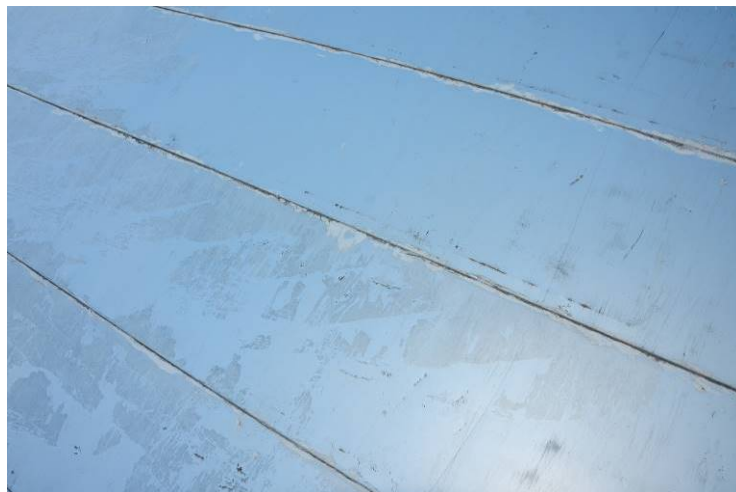
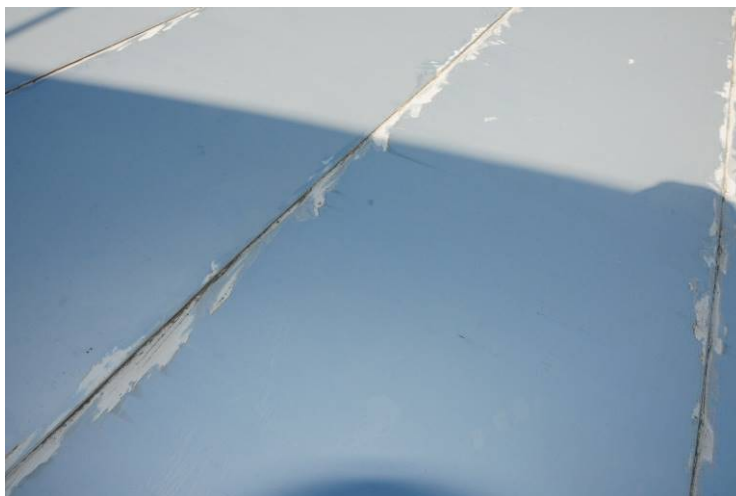
- промазування стиків покрівельних листів покрівлі горища силіконовими складами по усій площі для унеможливлення потрапляння води у середину приміщень крізь них, що вже місцями відклеюються від основи;

- провести ремонтні роботи по промазування стиків покрівельних листів покрівлі горища силіконовими складами стійкими до ультрафіолету та атмосферного середовища. У подальшому рекомендовано виконати покриття покрівлі горища квартири ПВХ мембраною з проклеюкою усіх стиків, для унеможливлення затікань у майбутньому;

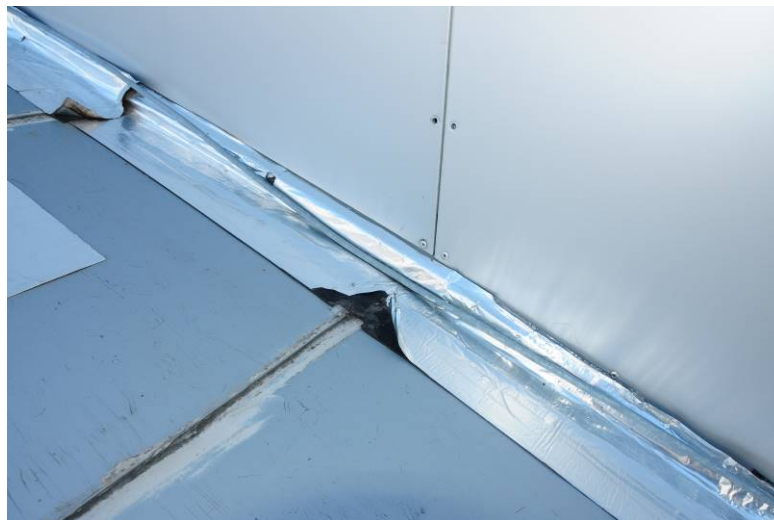
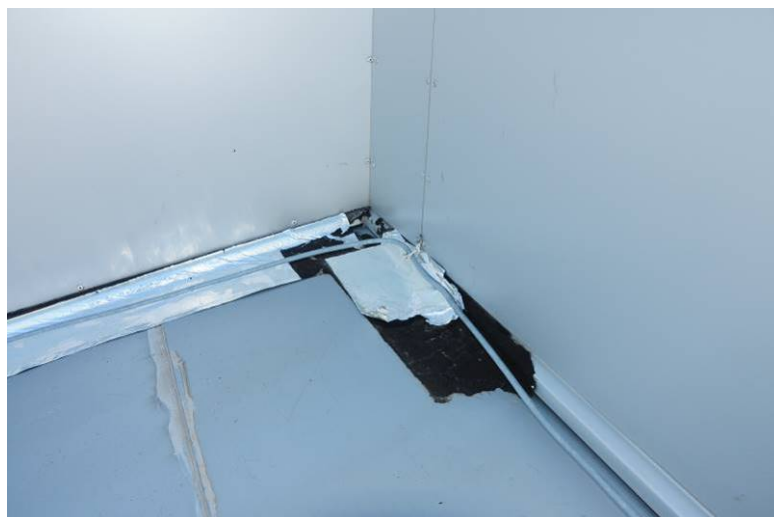
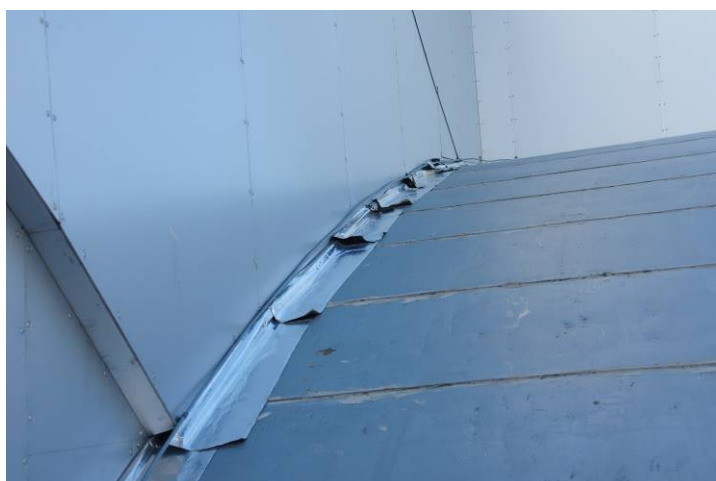
- проклеювання стиків між покрівлею і фасадною системою стін і парапетів фольговими стрічками на бітумній основі, що вже місцями здувається і відклеюються;

- провести ремонт пошкоджених і відклеєних ділянок руберойду, яким обклеєний парапет зі сторони фасаду;
- провести заміну пошкоджених ділянок фольгової стрічки, що наклеєна між фасадною системою і покрівлею;

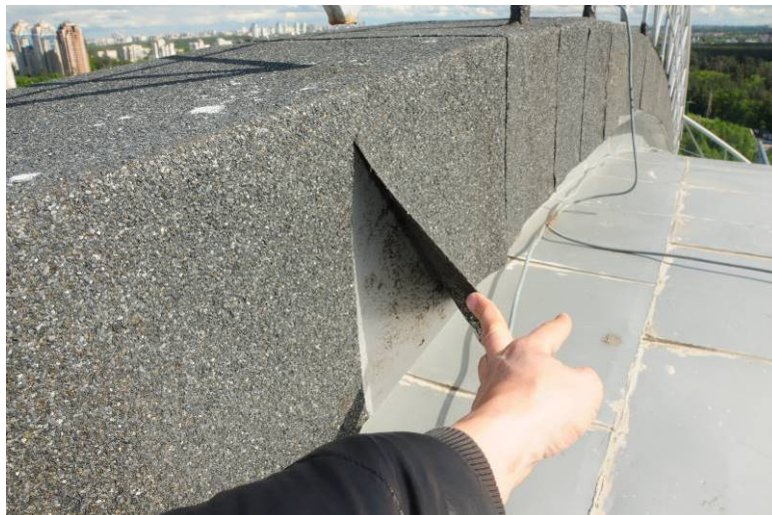
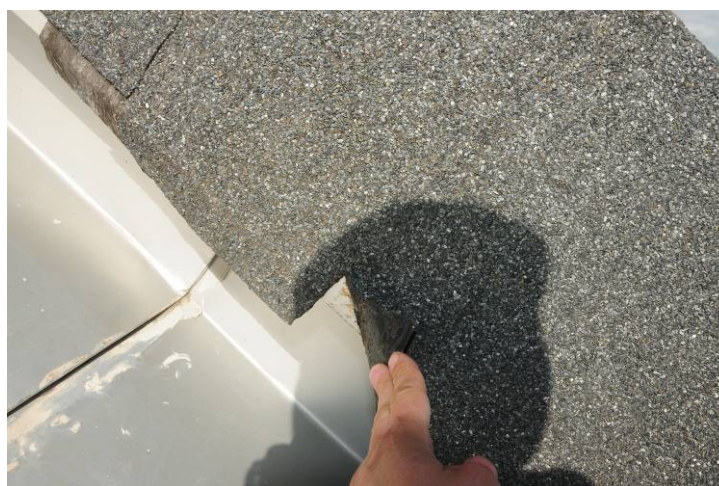
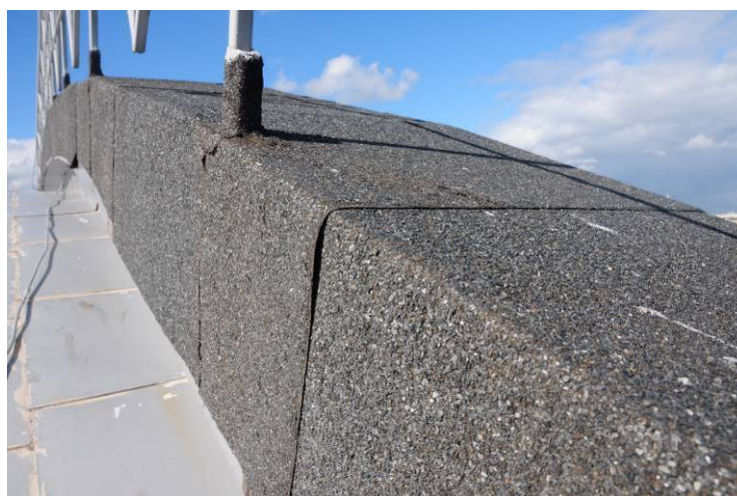
- повна заклейка парапету зі сторони фасаду на бітумній основі, для унеможливлення потрапляння атмосферних опадів крізь елементи фасадної системи що на момент обстеження локально здувається і завертається;

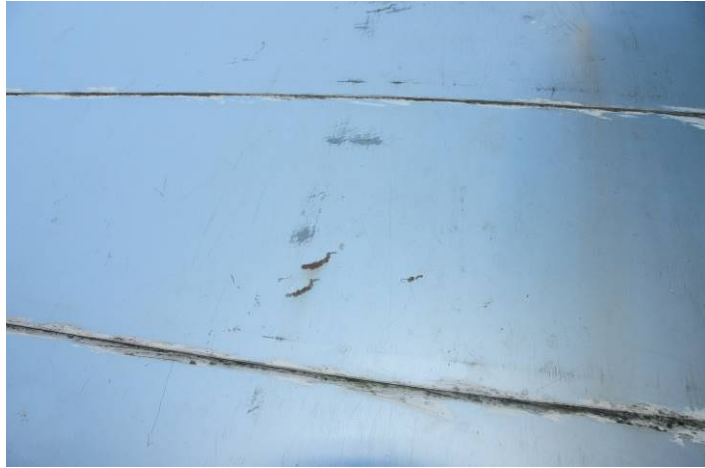
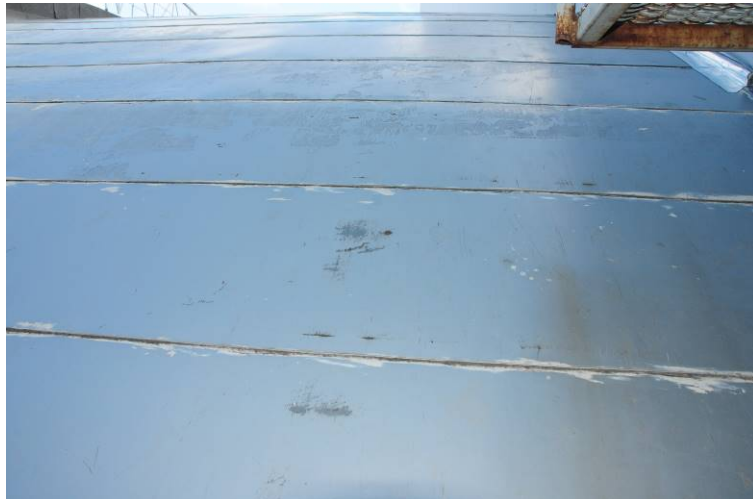
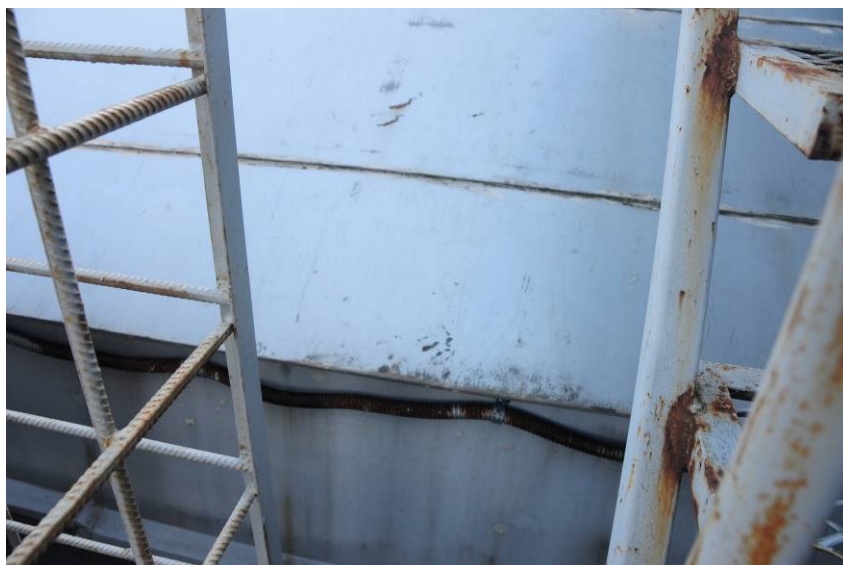
- погнутість, пошкодження захисного покриття покрівельних листів горища у ходових місцях, через ходіння по ним висотним альпіністам під час закріплення спорядження для проведення робіт на фасаді будинку;

Зі слів власника квартири, періодично, особливо у весняно-літній період по покрівлі горища пересуваються альпіністи для закріплення спорядження і пересування різного роду обладнання (зокрема зовнішніх блоків кондиціонерів, кронштейнів для їх встановлення, фітінгів та з'єднувальних трубок), чим сприяють розкриттю заклеєних стиків покрівельних листів, їх механічному пошкодженні та локальним погнутостям на поверхні. Також

- заборонити пересування людей, персоналу по конструкціям покрівлі горища квартири, яка для цього не призначена, згідно з даними проектної документації;

- виконати очищення від слідів корозії пошкоджених ділянок покрівельних листів та пофарбувати їх покрівельною фарбою;

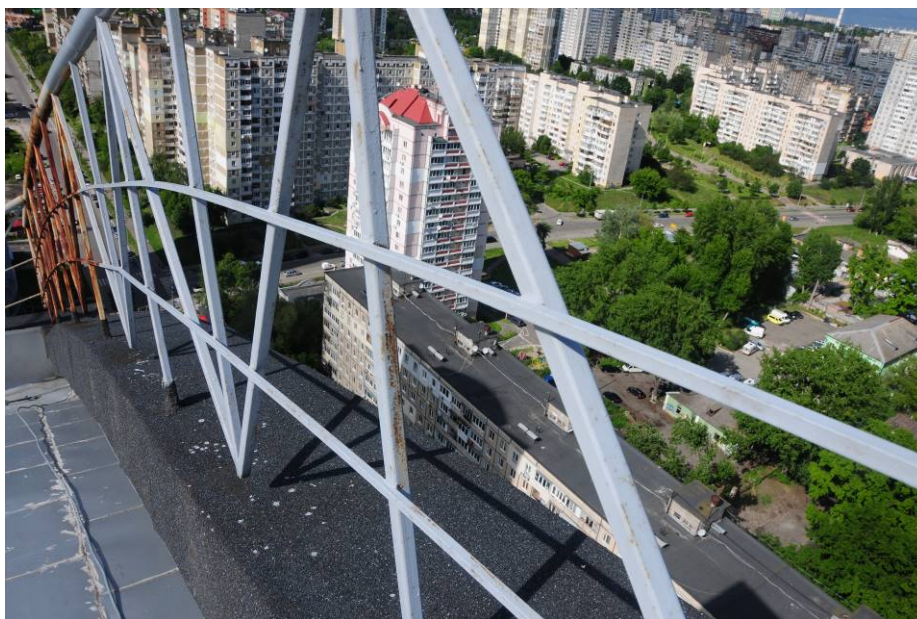
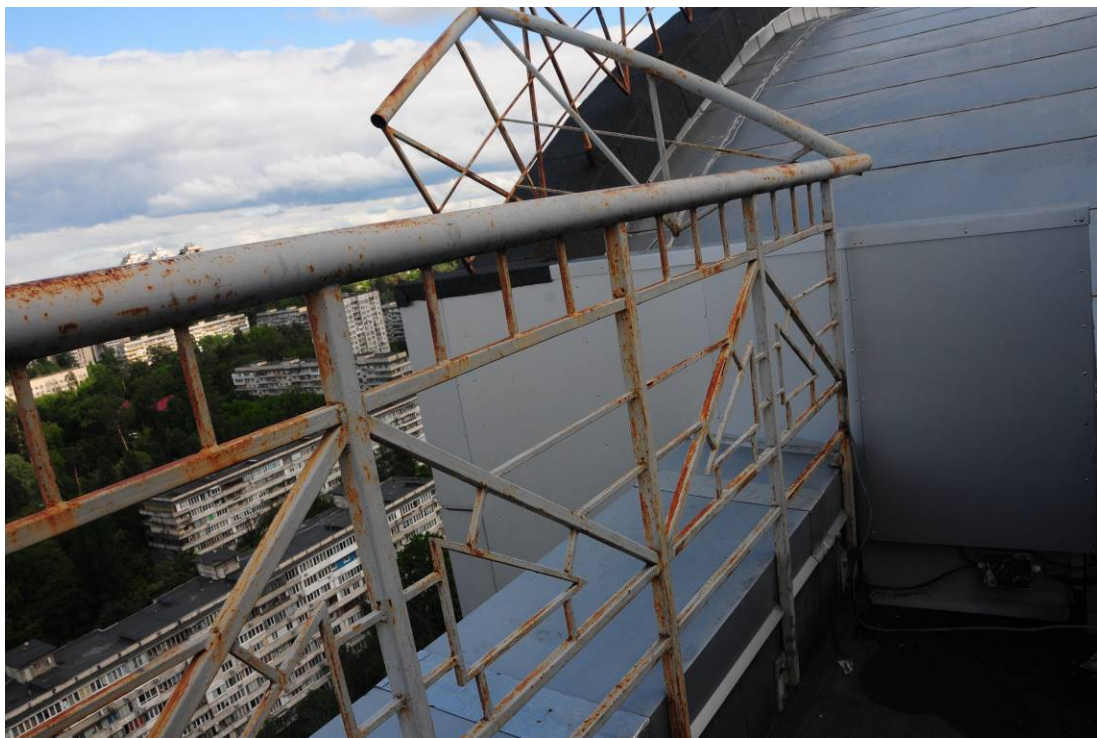
- поверхнева корозія металевих елементів декоративного огороження покрівлі горища.

неодноразово було зафіксовано закріплення їх спорядження до декоративного огороження парапетів та покрівлі горища, що сприяє його деформаціям та розшатувані місць закріплення і гідроізоляції у подальшому, при тому що дане огороження для такого не призначене.

- заборонити закріплення (переламування) спорядження висотних альпіністів до декоративного огороження парапетів, влаштованого вздовж фасадів і стін горища, яка для цього не призначена, згідно з даними проектної документації;

- виконати очищення від слідів корозії пошкоджених ділянок декоративного огороження та пофарбувати їх фарбою;
- провести ревізію усіх стиків оздоблення фасадів та влаштувати у пошкоджених місцях нові ущільнювачі, для запобігання потрапляння атмосферних опадів у внутрішній простір та конструкцію стіни.
