## Випробувальний центр будівельних конструкцій

м. Київ, Св'ятошинський р-н, вул. Ушакова, 1Г

### Звіт

*з обстеження технічного стану  
конструкцій підлоги малого балкону в межах  
квартири №137*

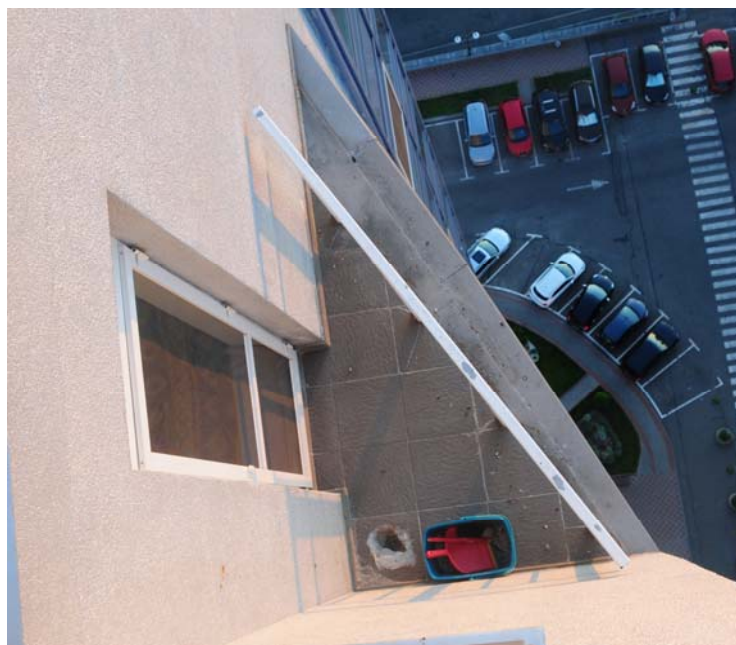
Рис. 3.4. Загальний вигляд малого балкону, що оглядався, (24 поверх).

На момент проведення робіт по обстеженню, чистову підлогу у вигляді керамічної плитки влаштованої на клеєвій суміші власником квартири виконано, див. рис. 3.4.

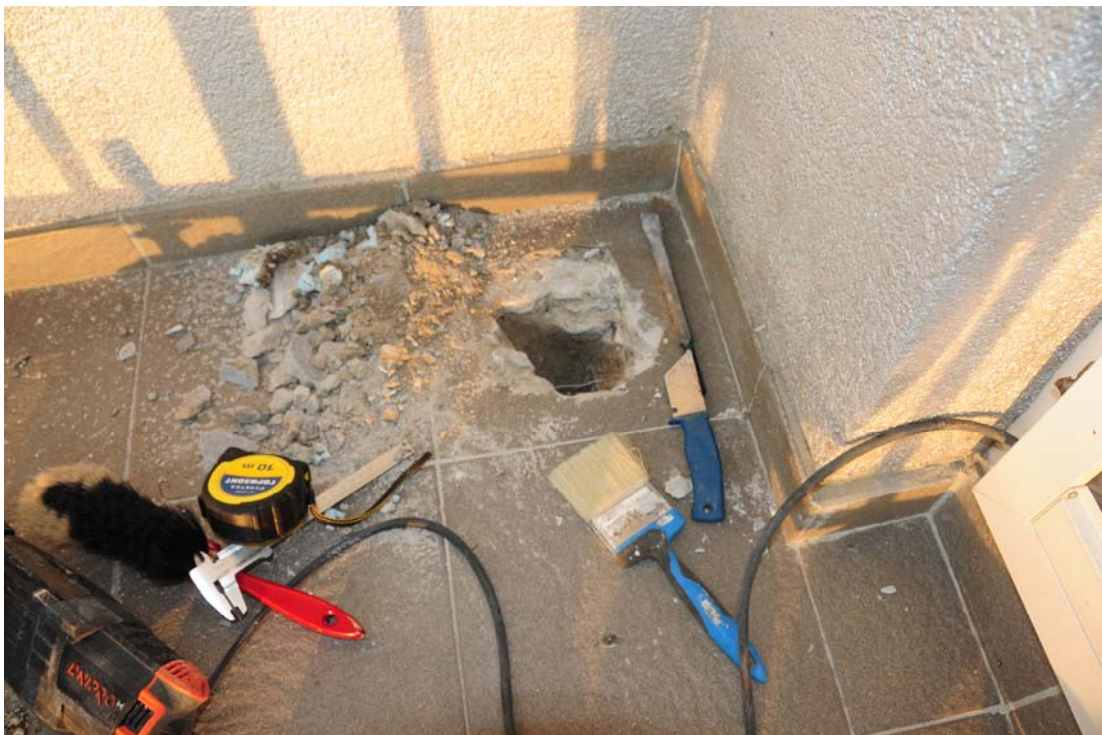
Рис. 4.1. Загальний вигляд конструкцій, підлоги малого балкону (24 поверх).

Було визначено одне місце для розкриття в межах малого балкону, прямокутної форми, розмірами в плані близько 100×100 мм, див. рис. 4.1.

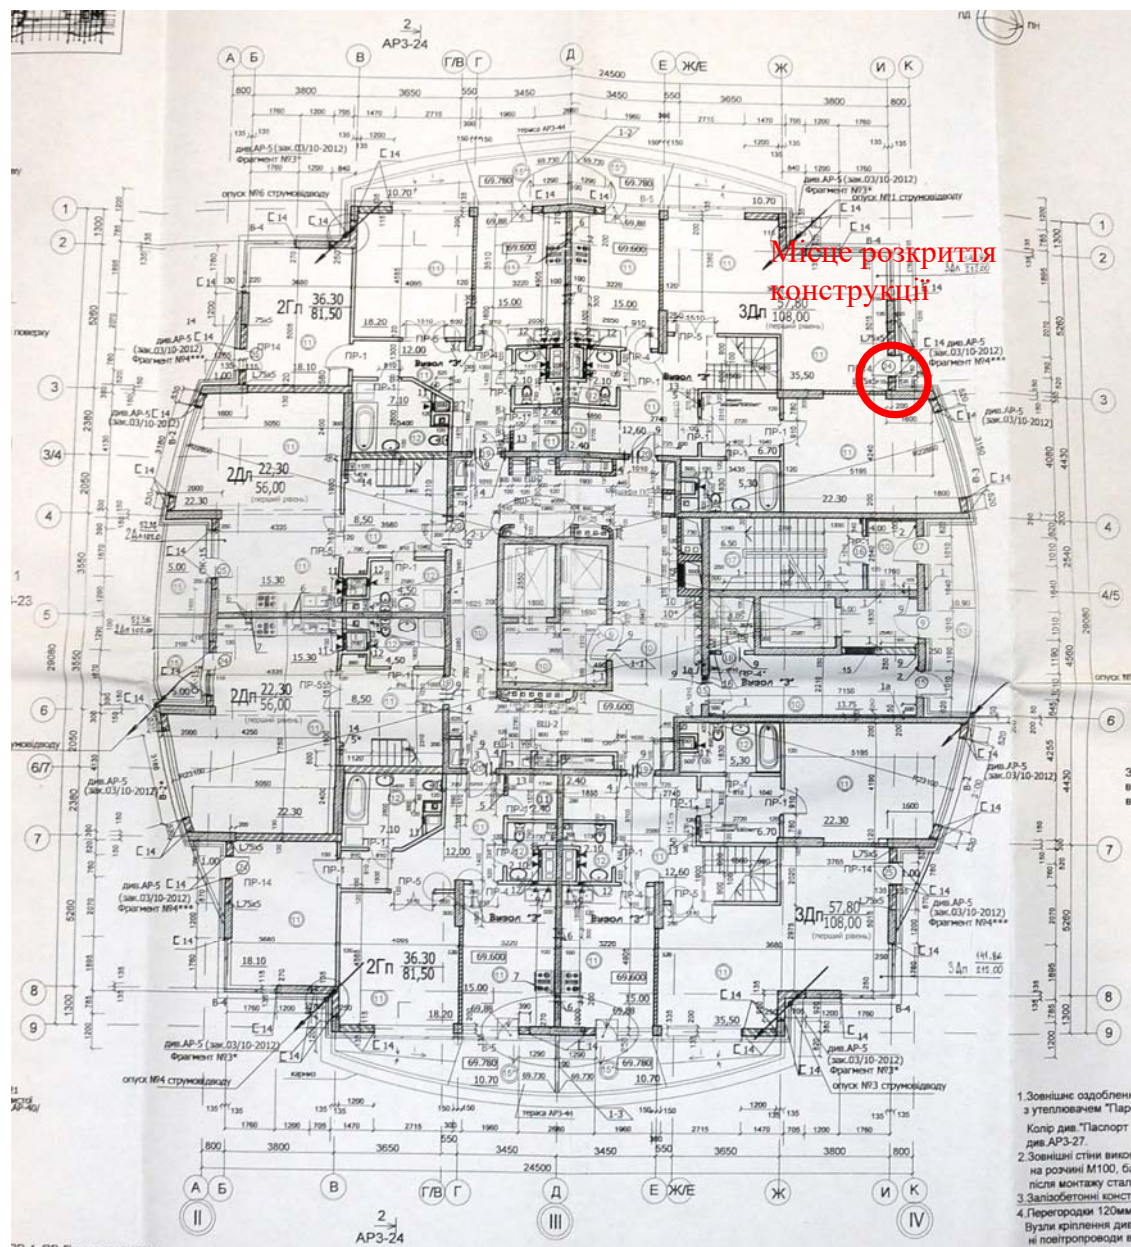
Рис. 4.2. Схема розміщення точки розкриття конструкції, (24 поверх).

За результатами розкриття конструкцій підлоги малого балкону встановлено наступний її склад (зверху вниз), див. рис. 4.2:

- цементна підготовка 20-30 мм;
- цементно-піщана стяжка — товщиною 70-80 мм, у нижній частині розміщена зварна сітка (Ø3 мм, крок стержнів 50×50 мм). Сітка лежить на утеплювачі;

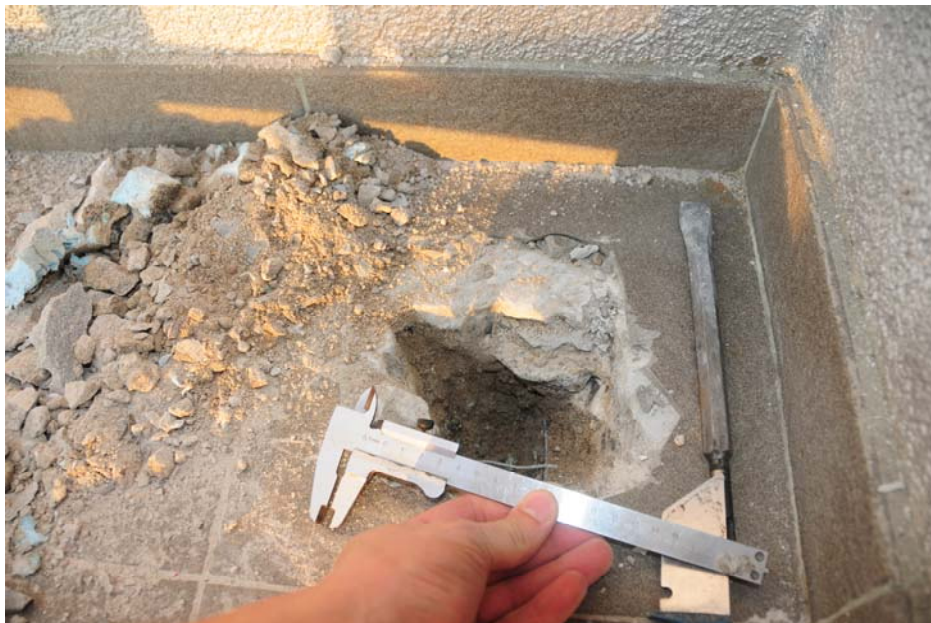
- утеплювач (стреродур) — 80 мм;
- гідроізоляція (євроруберойд) — 2 шар;

- армуюча сітка цементно-піщаної стяжки влаштована не по проектній документації. Згідно проекту вона має бути розміщена по середині товщі цементно-піщаної стяжки, а по факту лежить на утеплюючому шарі і не виконує своїх функцій по зміцненню стяжки;
- цементно-піщана стяжка, що дістали з конструкцій підлоги по всій товщі волога. Відібрані зразки знаходяться у водонасиченому стані.
- гідроізоляційний шар, що влаштований під утеплювачем по залізобетонній плиті малого балкону — мокрий, зафіксовано на поверхні сліди вологості;
- виявлена корозія закладних деталей огороження балкону, через вологу що була в підлозі, див. фото нижче;

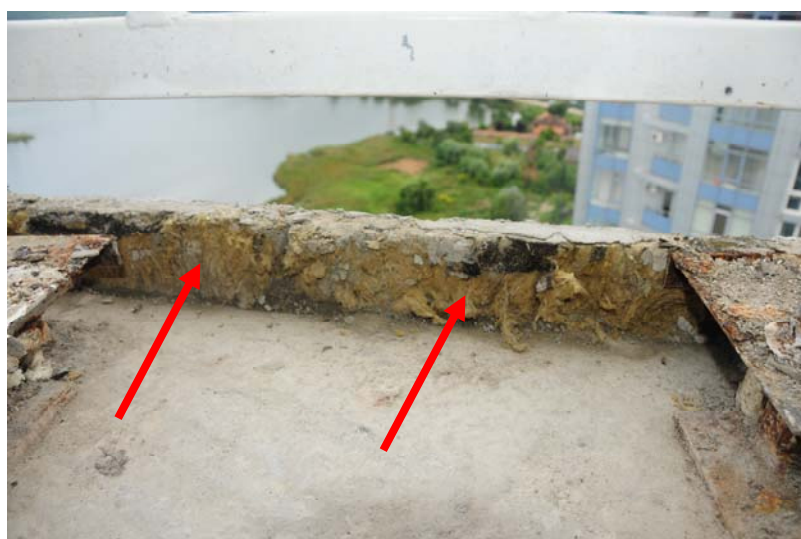
- пошкодження оздоблення фасаду і плит балконів по висоті через вологу що збирається з часом в товщі підлоги і як наслідок відпадання і пошкодження оздоблення

Враховуючи результати огляду конструкцій і результати розкриття конструкцій, причиною водонасичення конструкцій підлоги малого балкону і пошкодження оздоблення фасадів поблизу них і як наслідок замокання стін будівлі, що примикають до нього є:

- нещільності в огорожуючих конструкціях поручнів;
- відсутність замазування в стиках керамічної плитки;
- якість виконання (влаштування) вузлів гідроізоляційних матеріалів, так як при дії вологого середовища, вода не повинна потрапляти у внутрішній простір конструкцій покриття підлоги малого балкону.

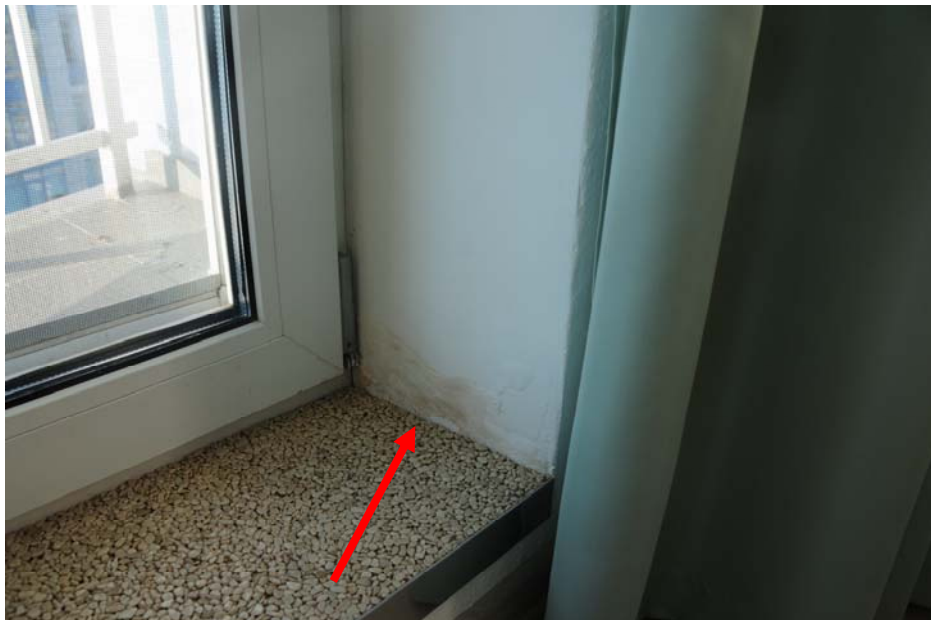
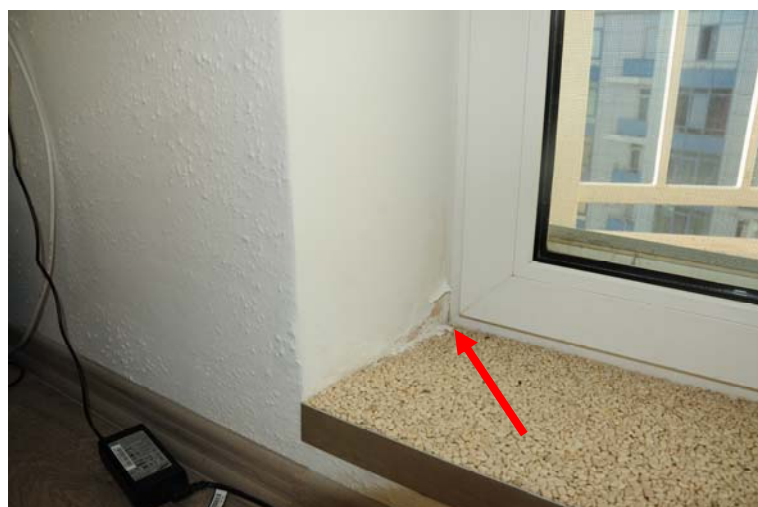
Огляд зі сторони приміщення квартири показав про сліди вологості у приміщенні квартири поблизу дверей балкону:

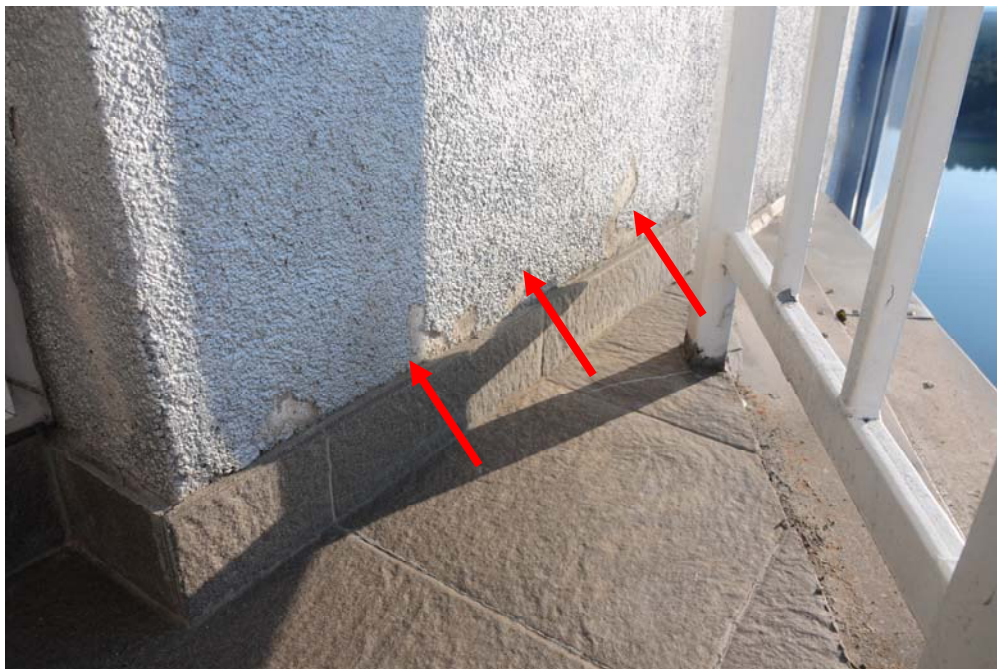
Також зафіксовано пошкодження оздоблення фасаду в межах балкону
