## Випробувальний центр будівельних конструкцій

м. Київ, Св'ятошинський р-н, вул. Ушакова, 1Г

### Звіт

*з обстеження технічного стану  
конструкцій підлоги малого балкону в межах  
квартири №137*

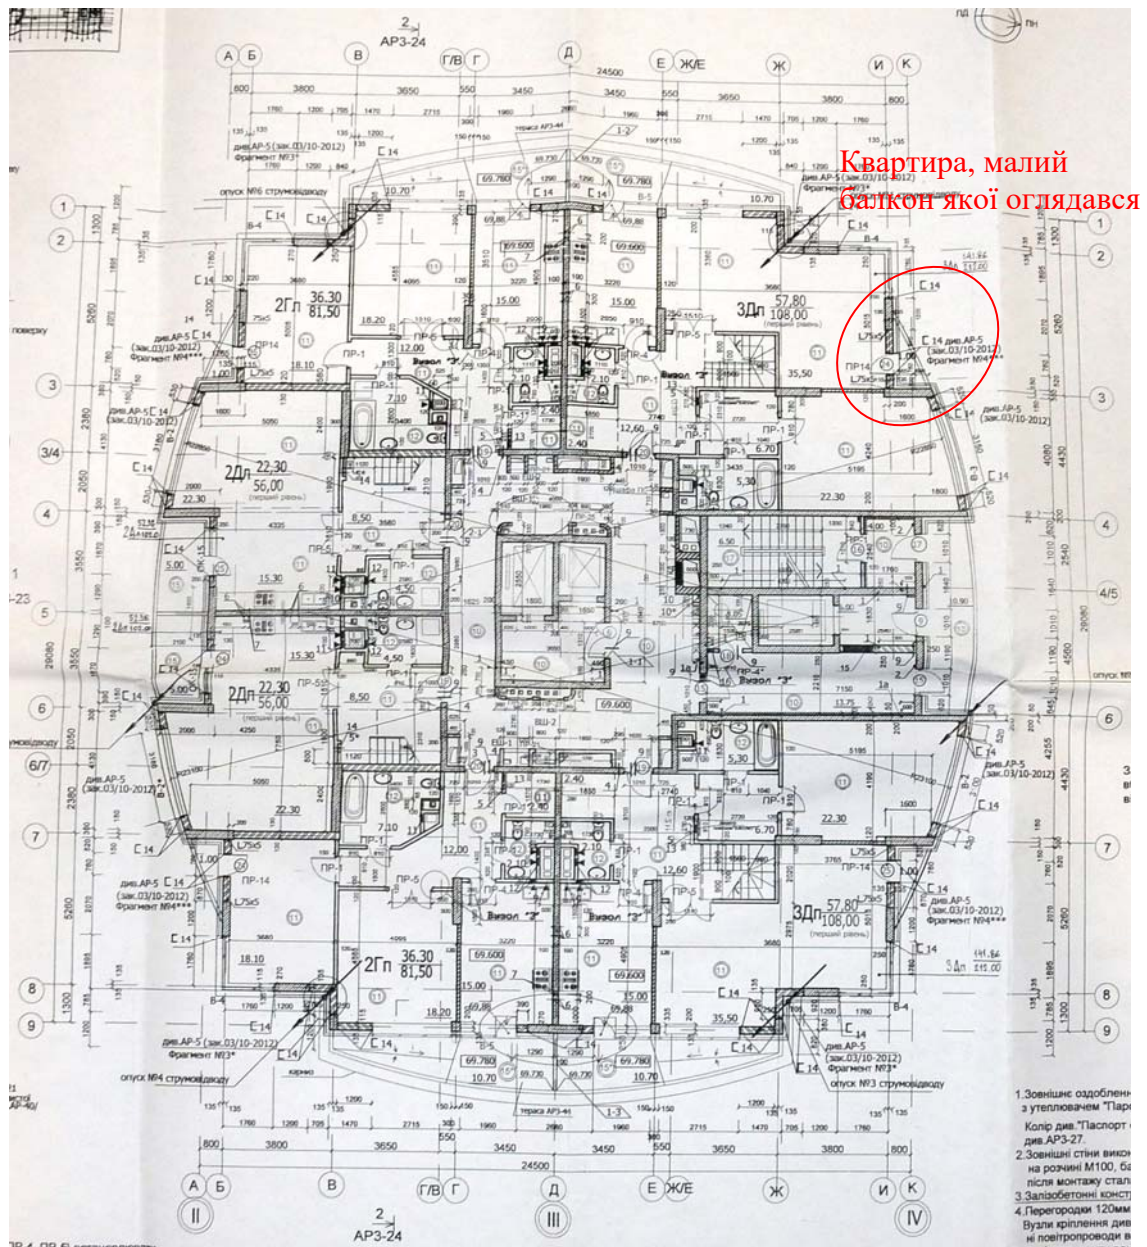
Рис. 3.3. Схема розміщення фрагменту будівлі, що оглядався, (24 поверх).

Балкон, конструкції якого оглядалися, має складну форму в плані, див. рис. 3.3 наближену до трикутної. По своїй конструкції відкритий (немає

2. Балкон, конструкції якого оглядалися, має складну форму в плані, див. рис. 3.3. По своїй конструкції відкритий (немає захисту від атмосферних опадів), з розмірами в плані близько 1150×1900 мм, по криволінійній частині влаштоване огороження висотою близько 1200 мм з металевого каркасу, що повторюють його контур.

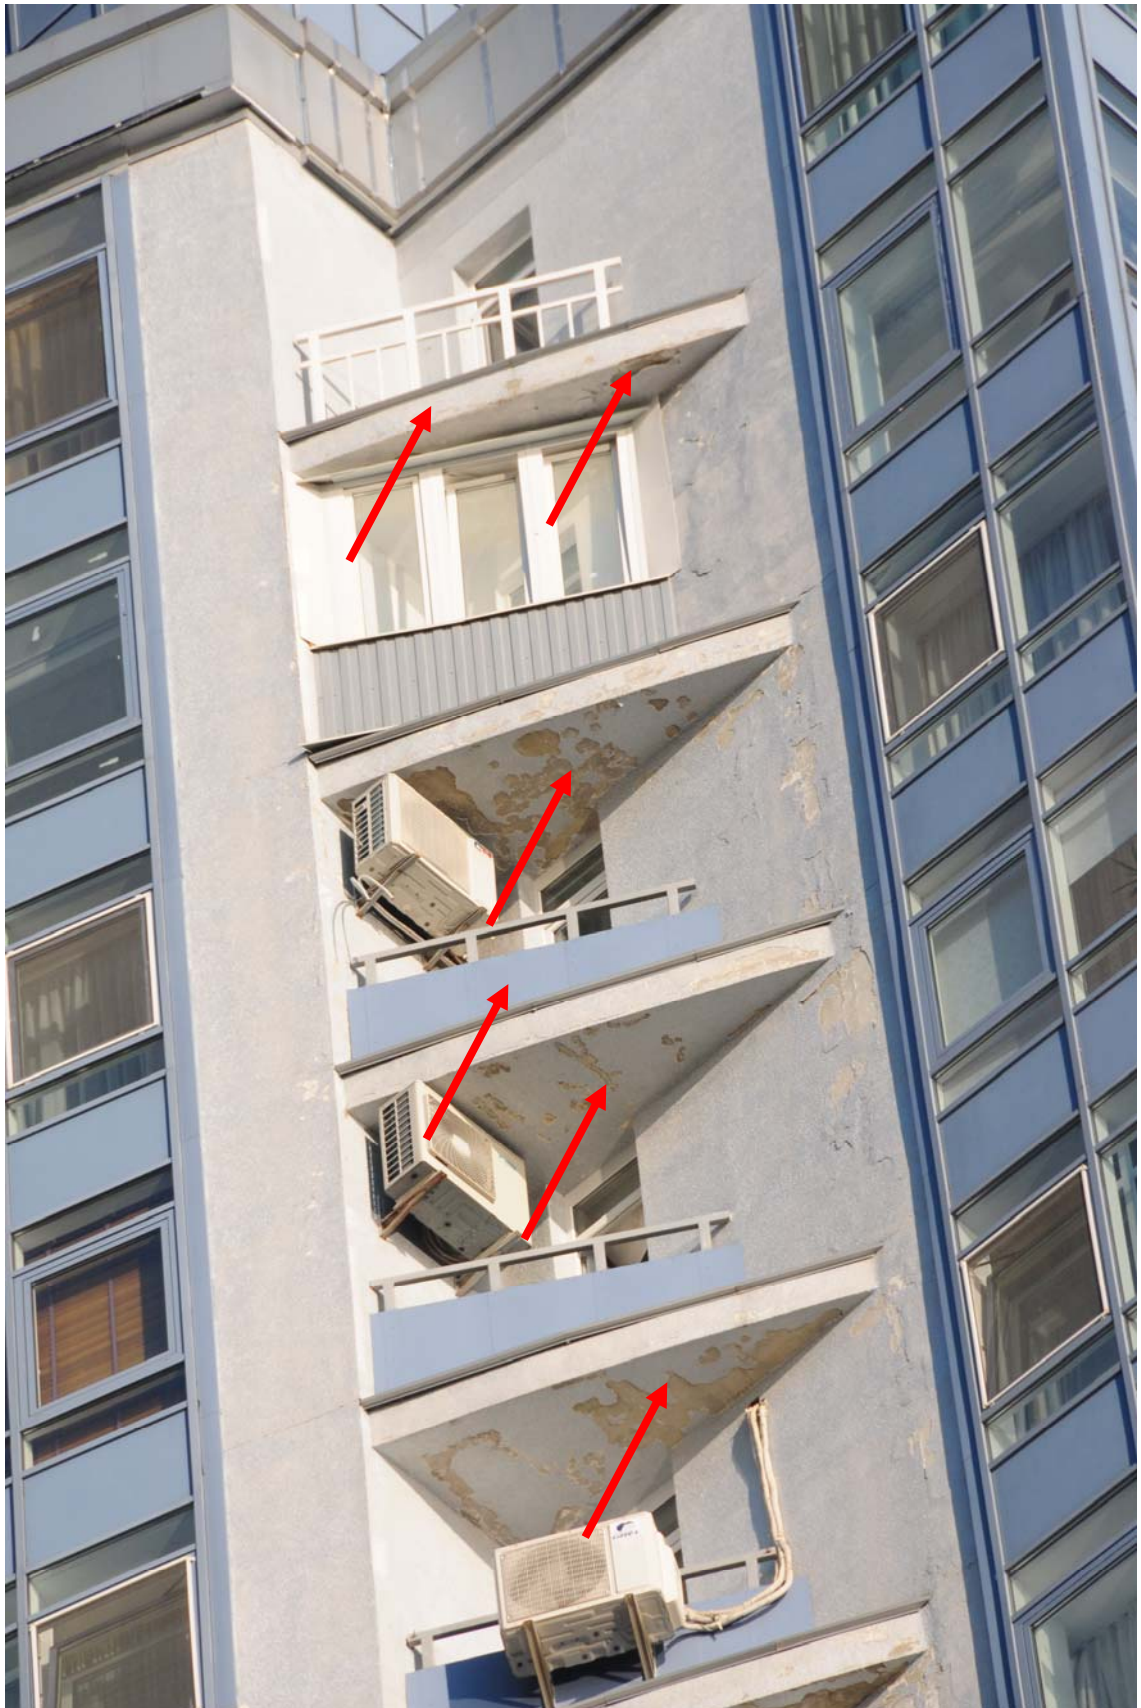
- пошкодження оздоблення фасаду і плит балконів по висоті через вологу що збирається з часом в товщі підлоги і як наслідок відпадання і пошкодження оздоблення
